## Verkennd bodemonderzoek

Verheijstraat 2 te Didam

Projectnaam	Verheijstraat 2 te Didam
Projectnummer	MT-200060

Versienummer	1
Status	Definitief
Datum	24 februari 2020

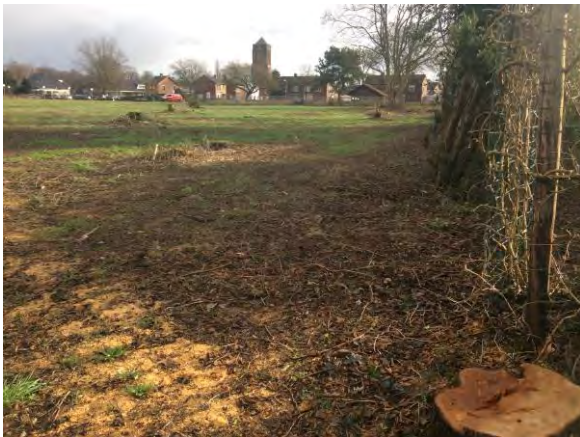
Figuur 1: Overzichtsfoto

De onderzoekslocatie is gelegen aan de rand van Didam. De onderzoekslocatie is in de huidige situatie grotendeels braakliggend. In het verleden stond bejaardencentrum Kelsehof ten noorden van de onderzoekslocatie. De initiatiefnemer is voornemens nieuwbouw op het perceel te realiseren.

Bij de locatie inspectie zijn geen bijzonderheden waargenomen. De onderzoekslocatie werd aangetroffen zoals op basis van het vooronderzoek kon worden verwacht.

Het terrein is onverhard en niet opgehoogd.

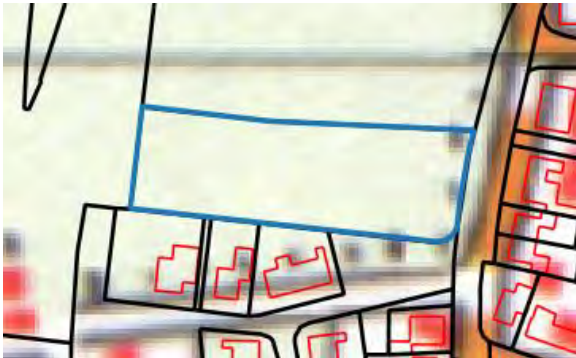
Figuur 2: Historische kaart 1975

Uit historisch kaartmateriaal is gebleken dat de locatie in het verleden altijd in gebruik is geweest ten behoeve van agrarische- /natuurdoeleinden. De onderzoekslocatie is nimmer bebouwd geweest.

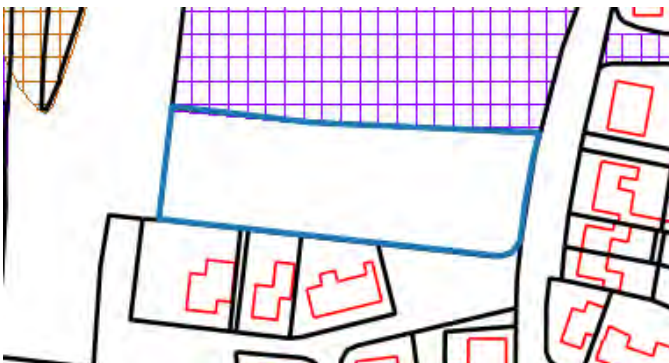
Figuur 6: Weergave bodemloket.nl

Uit informatie van het bodemloket blijkt dat er geen historische activiteiten bekend zijn die van invloed kunnen zijn op de onderzoeksstrategie.

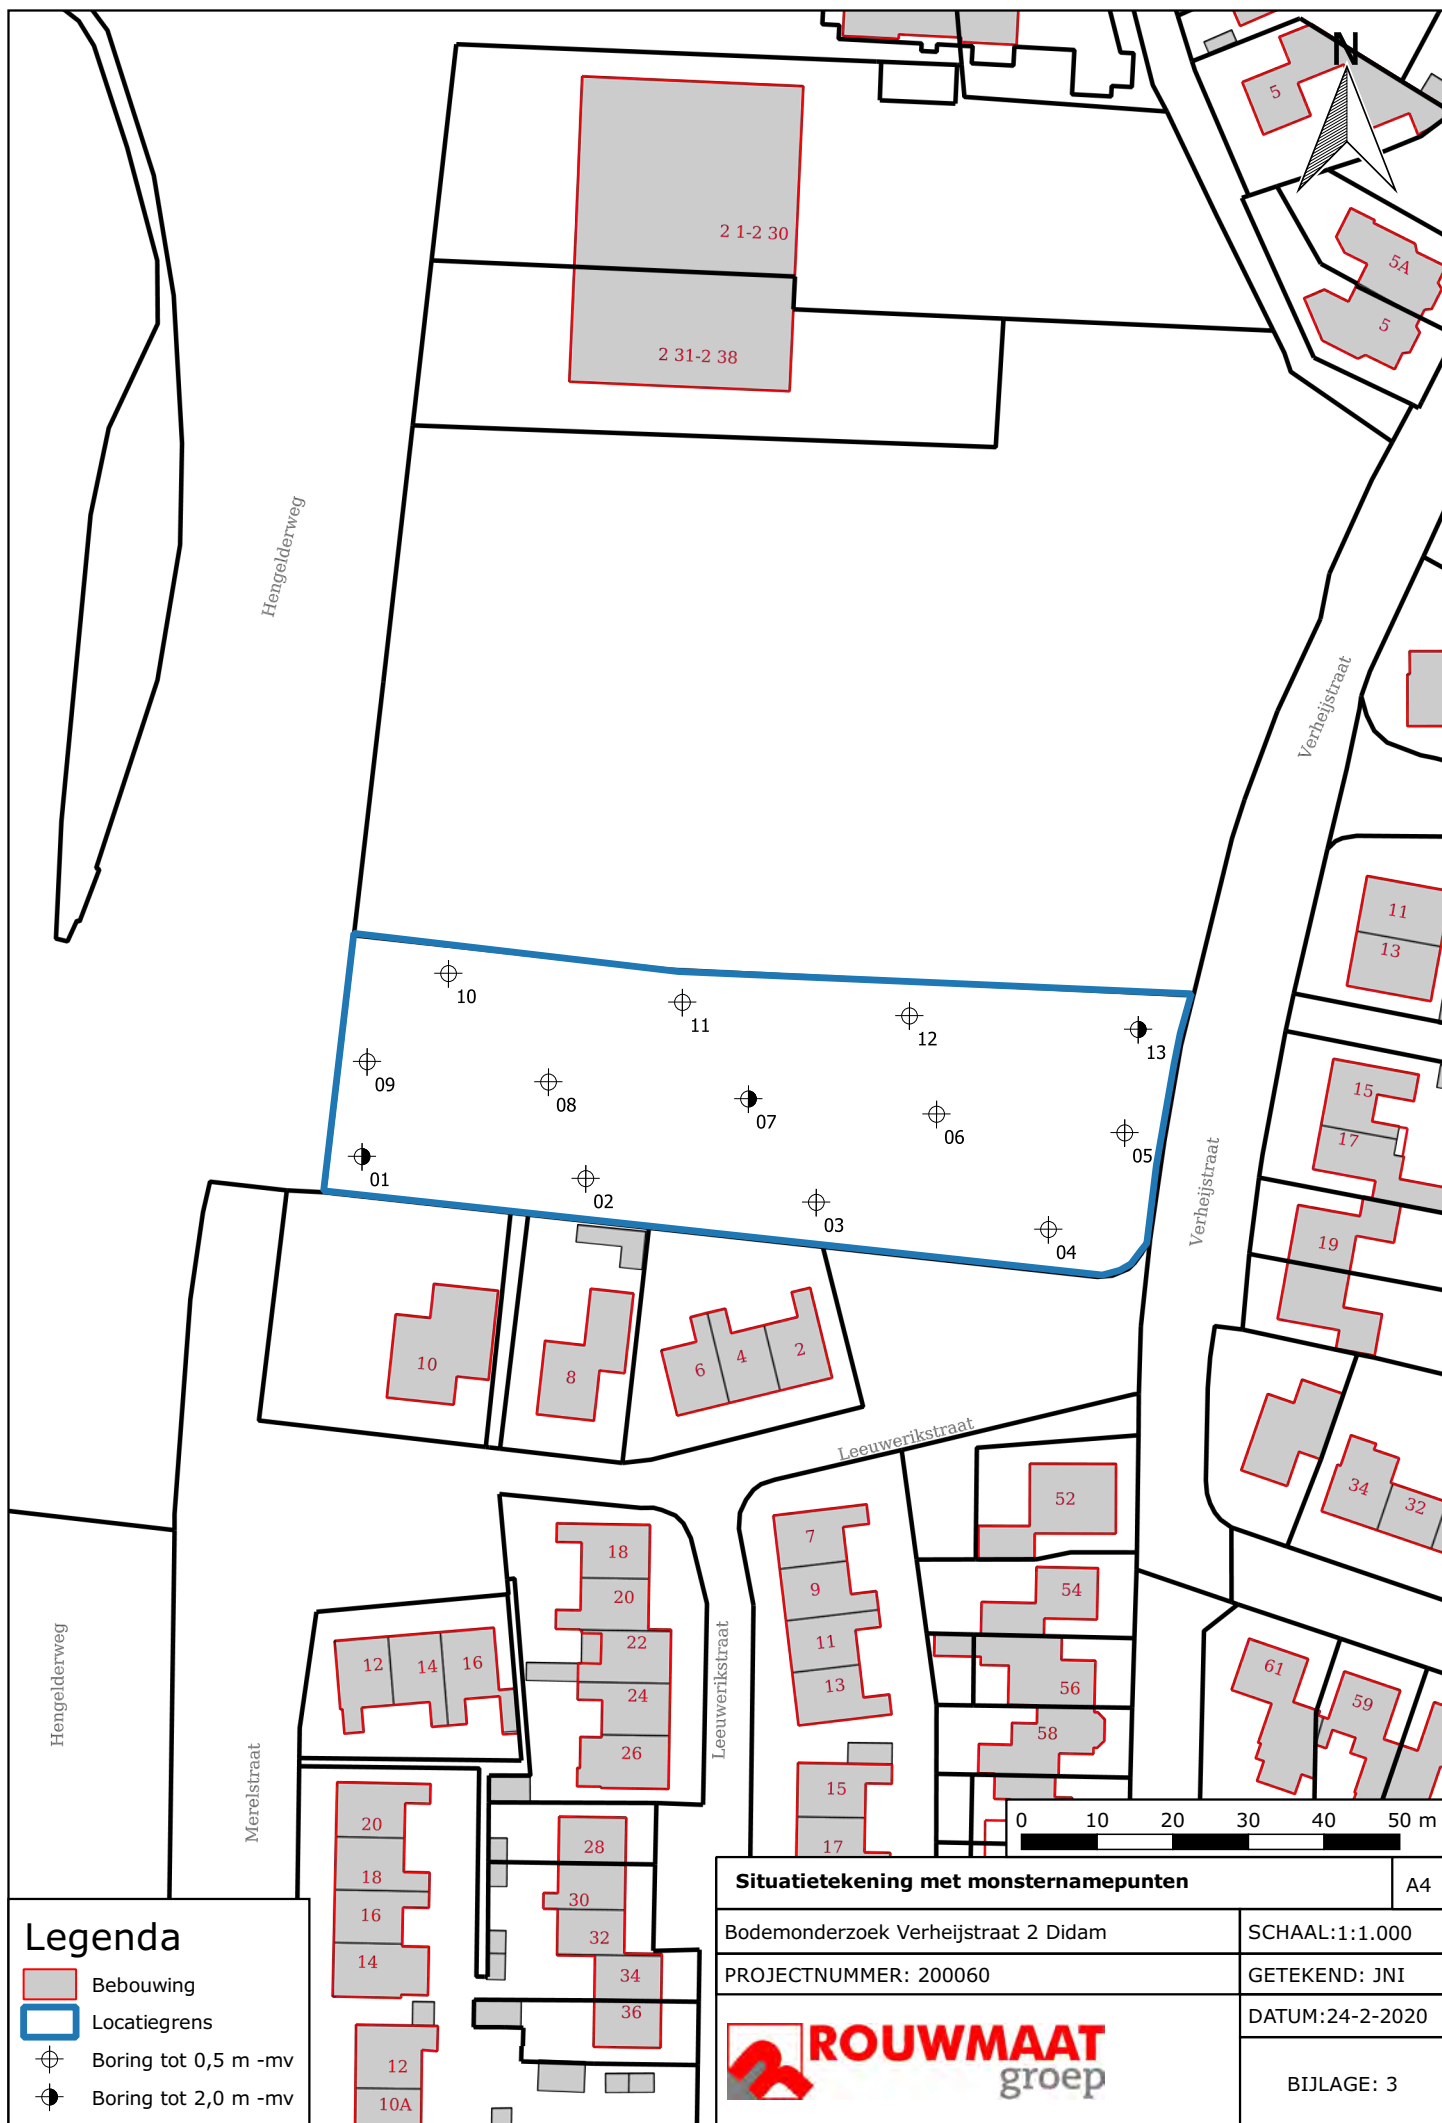
#### **SITUATIETEKENING MET MONSTERNAMEPUNTEN**

De veldwerkzaamheden zijn uitgevoerd op 10 februari 2020. Op de tekening in bijlage 3 staan de diverse boringen weergegeven.
